社会的弱者に配慮した駅前広場の整備 — 歩道やバス停の構造面からの検討 —

千葉県本部／香取市職員組合・坂本興久

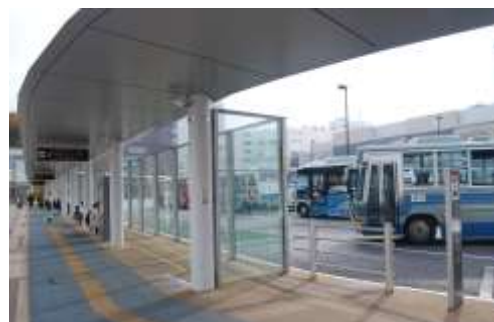
バリアフリーのつくばのバスターミナル

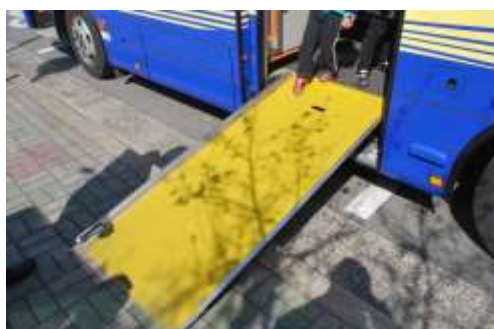
車いす用スロープ。歩道の高さに関わらず設置できる。運転手の介添えは必要。

バス乗り場は高さを15cmとしているが、実際に車いすの方々が乗車する場合は、運転手の方がスロープを出し介添えしなければ乗車することはできない。また、バス停の周辺に15cm上がるための傾斜をつけると、車いすの方は自力で上がる必要がある。バスがバス停に接近して止められない場合もあり、バス停から車道に一度降りて再びバスに乗る場合も多々ある。これらのことから、歩道をバス停も含めて高さをそろえ、歩道の円滑な移動を確保し、バス乗車の際は運転手の介添えが必要になるのでそれでの対応を行うとしてはいかがであろうか。歩道の高さは、目の不自由な方が歩道と認識できるよう、車道+2cmとし、表面を全てフラットとする。

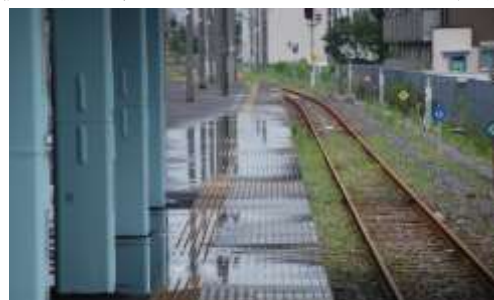
勾配がないためできた水たまり（駅ホーム）

横断勾配が1%以下とされている。歩道の舗装が透水性舗装を原則としていること、車いす利用者にも配慮した勾配設定であるが、1%以下という基準は施工も難しいこと、水がうまく浸透しない場所においては排水不良を起こすことから、水たまりが発生しやすい。水たまり発生による通行困難さを勘案し、良好な排水を確保した勾配とした方が、歩行者、車いす利用者の利便性に資することになるので、適切な勾配設定を考える必要がある。

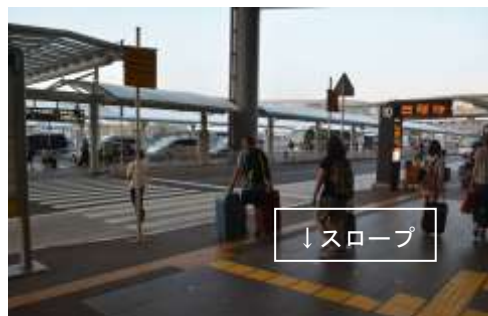
歩道が車道より高いマウンドアップの歩道。横断歩道のすりつけ部にスロープができ、車いすは車道にはみ出す危険がある。

歩道の高さは、車道より5cm高くが標準となっている。かつての歩道はマウンドアップで車道より15cm高くという基準がバリアを作り出していたことから考えられた基準である。しかし、横断歩道に接続する部分は車道より2cm高く、後述するバス停は15cm高くと様々な高さ設定が発生し、それぞれを擦り付けることが求められるようになった。車いす利用者や高齢者にはスロープが小さなバリアになっている。

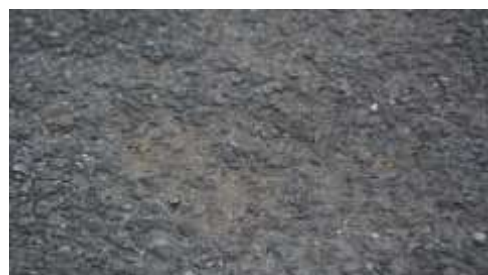
表面が荒れた透水性アスファルトの表面

舗装は透水性を持つことが求められている。これは、表面への水たまりをなくし歩きやすい歩行空間確保を目的としている。課題としては透水性のアスファルト舗装は空隙のあるアスファルト材であるため、小さな車輪のついたベビーカーでは振動が大きめになりがちなこと、舗装の経年劣化により更に表面が荒くなりがちである。

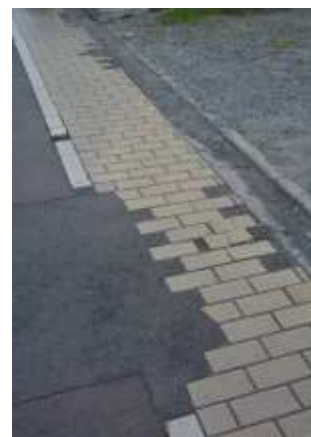
車が乗る場所は弱く壊れやすい

歩道部では透水性インターロッキングブロックや平板ブロックによる舗装が行われる場合がある。ブロックによる舗装は、施工によって微妙な段差が発生することがあるが、完成後において車両出入口部での舗装の破損（ブロックが外れたり、ガタガタになる）が発生し歩道の歩きやすさが大きく損なわれる場合がある。現在、ブロックの下の構造は、砂・砕石路盤が標準であり、がたつきを抑えることができる構造とは言えない。

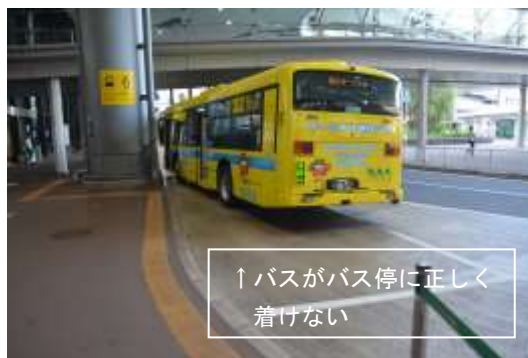
ロータリーなどではバスがバス停に正着できない。後扉は車道から入るしかない。最近ではバス停が止めやすい楕形の形状をした場所も見られる。

乗車時の段差がないようにという点は理解できるが、バスが必ずバス停近くに近寄って止まるという前提であり、運転する人の技量、バス停屋根により物理的に接近できない、バスの回転半径によりバス自体がバス停に平行に止めることが難しい場合もある。バスがバス停に近寄れなかった場合、乗客が歩道からバスのステップに大きくまたいで乗り込むか、一度車道に降りてバスのステップに上がらざ

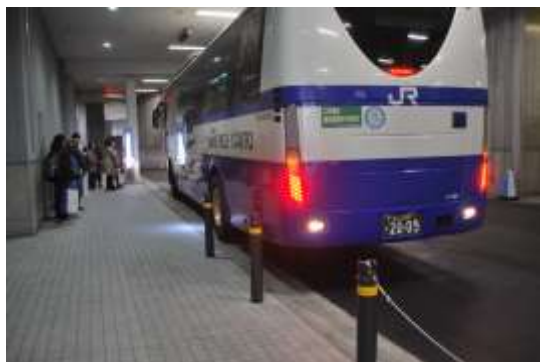
バスがバス停そばに着くことができず、バックして姿勢を直している。定時性の確保に課題。

るを得ない状況になることが多々見受けられる。また、バスが歩道から離れてしまったため、バスがバックしてバス停に止め直すという場面も見られバスの定時性の確保という点で問題がある。

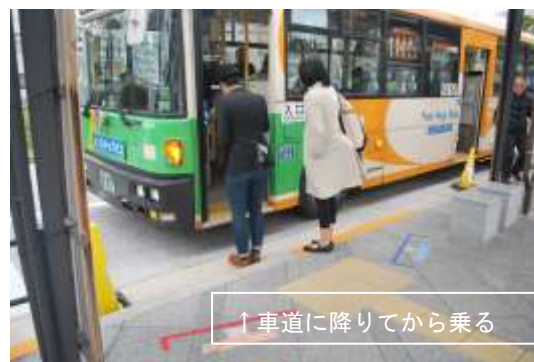
ロータリーのためバス停に近づいて止められない例。乗客は一度車道に降りてから乗る。

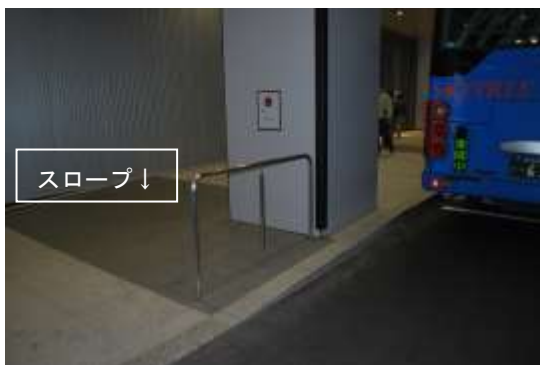
バス停と、通常の歩道の高さの違いを擦り付けるスロープ。車いすからすれば良い。

バス停を15cm高くすることで、歩道部の標準高さ5cmや横断歩道隣接部2cmとの段差をどう解消するかが課題になる。結局歩道の進行方向にその差を解消するための勾配をつけなければならず、その勾配が5%以下とされているものの歩道通行の快適性や車いす利用者の観点から言えば勾配はない方がよい。

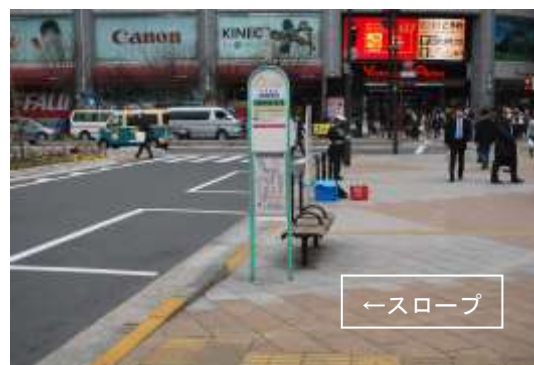
一般車乗降場をバス停に転用したもの（バス乗り場が低い）。手前にバス停がありスロープが付いている。

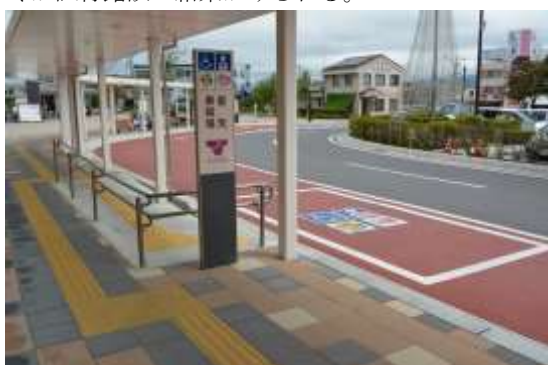
バス停に連続した身障者等乗降場。15cmの高さから車道に擦り付けるためにスロープを設置。その分歩道幅が削られている。

駅前広場のような交通結節点では、バス乗り場やタクシー乗り場、一般利用者・身障者の乗降場、横断歩道が隣接しており、バス停で15cm高くして、すぐ隣のタクシー乗り場では低くしなければならず、歩道部分に勾配を付けざるを得ない状況となっている。整備にあたっては各整備主体で工夫しながら行っているが、どうすればうまくいくか試行錯誤の結果がみられる。

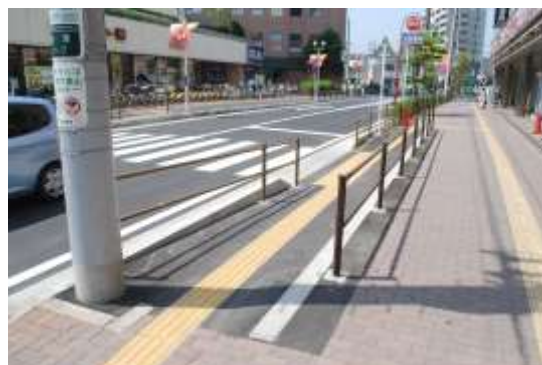
従来のマウンドアップの歩道と横断歩道を擦り付けるためにスロープを設置して、車いす利用者のために横断歩道際の平らな部分を確保。同じく歩道幅が削られている。

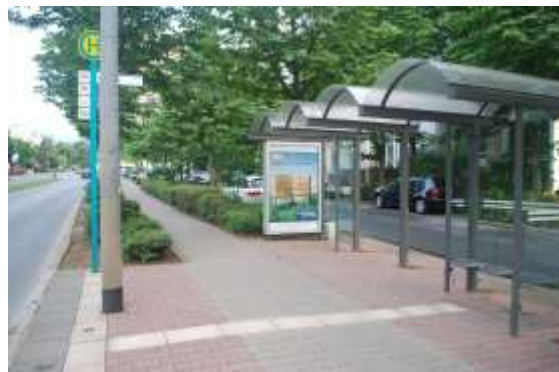
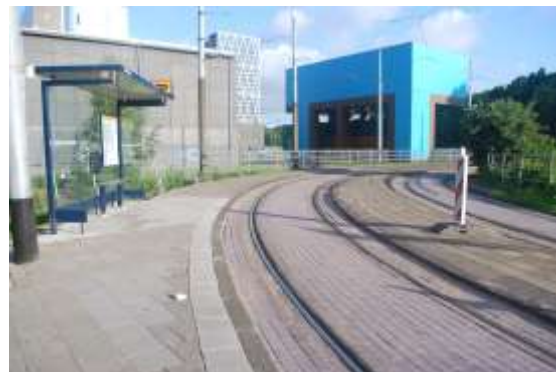
歩道上のバス停の例。歩道の高さ、バス停部の高さは同じで、勾配はついていない。また、路面電車の乗り場も低く、電車側を低床型にすることで対応しているようである。

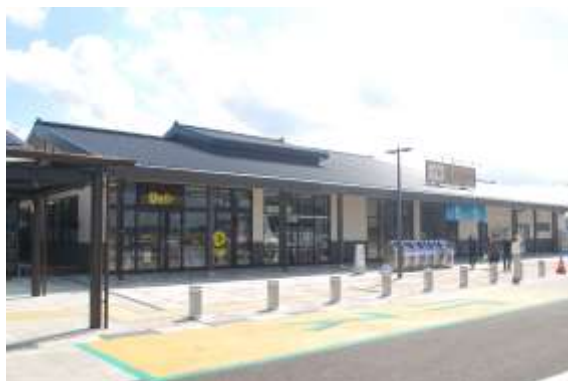
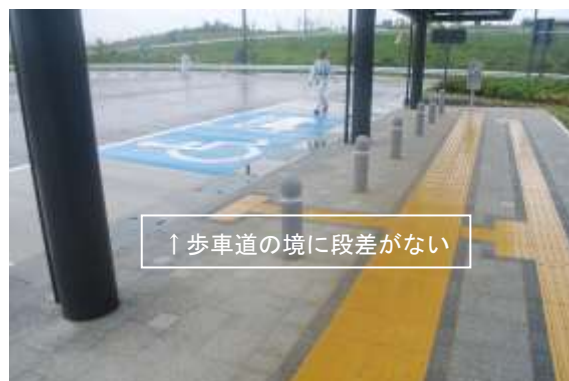
最近開通した新東名自動車道の休憩エリアは、路面のフラット化が徹底しており、車いす利用者や高齢者には移動しやすい構造となっている。バス停もフラットとなっており、運転手から見て停車位置が多少ずれても問題なく、乗る側も段差がないためバス停の段差に気をとられることなく乗ることができる。

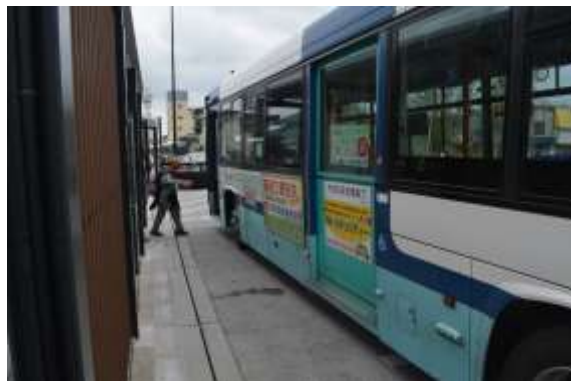
一般車も止まる広場内で、バスが定位置に必ず着けるわけではない。排水の関係からバス停が歩道を同じ高さとなったが、社会的弱者の体への負担になる乗車時の上下方向への体の移動を1回に抑えた。

JR佐原駅の駅前広場は、2015年完成した。特にバス停の高さをどうするかという課題があったものの、歩道の排水性を確保する必要から、バス停の高さは他の歩道と同じ高さとし、歩道とバス停の高さの差を

すりつける不自然な勾配がなくなった。また、歩道の高さ5 cmについても、周辺家屋とのとりあいの関係から2 cmとして整備を行わざるを得ず、目の不自由な方が歩道を認識することができる2 cmの段差のみを残して広場全面のフラット化を図ることができた。

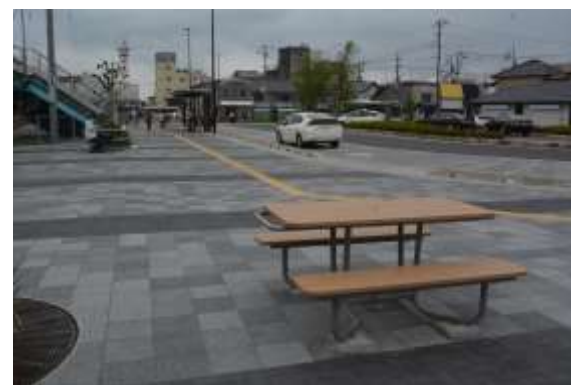
駅前広場内の歩道はフラットにして移動の円滑化を確保。併せて広場内にベンチ（机付き）を設置し休憩スペースを確保した。

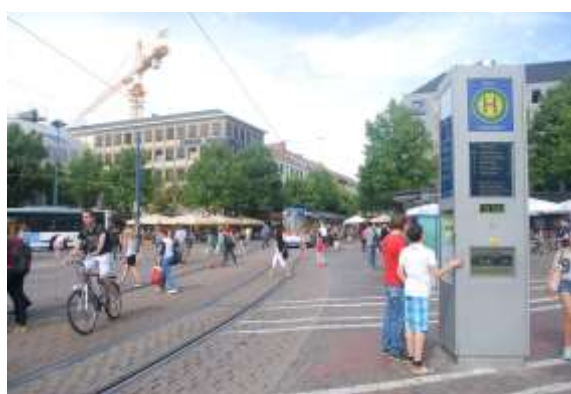
ダルムシュタットの中心広場内はフラットになっており、どこでも移動が円滑に。路面電車乗降場もその中にあり、路面電車が遠慮がちに進入する。

ドイツのダルムシュタットでは町の中心の広場に路面電車が乗り入れている。この広場には歩行者が多く集うが、路面電車の乗り場を含めて段差はなく、歩行者はどこでも歩くことができる。歩道と車道を明確に分けてそれぞれの安全を図るという考え方が主流であるが、歩行者が優先されるところではこのように車両が周囲に注意を払うためにスピードを出せなくするような場所が日本にもあっても良いのではないか。
